## Recuperación del hábitat del visón europeo (*Mustela lutreola*) en la ribera del río Ebro (Agoncillo, La Rioja).

II Encuentro sobre RESTAURACIÓN HIDROLÓGICO – FORESTAL UVA-UCAV.  
8 de JULIO de 2016

TFC de Adilia Iturriaga Ruíz. Septiembre 2014.

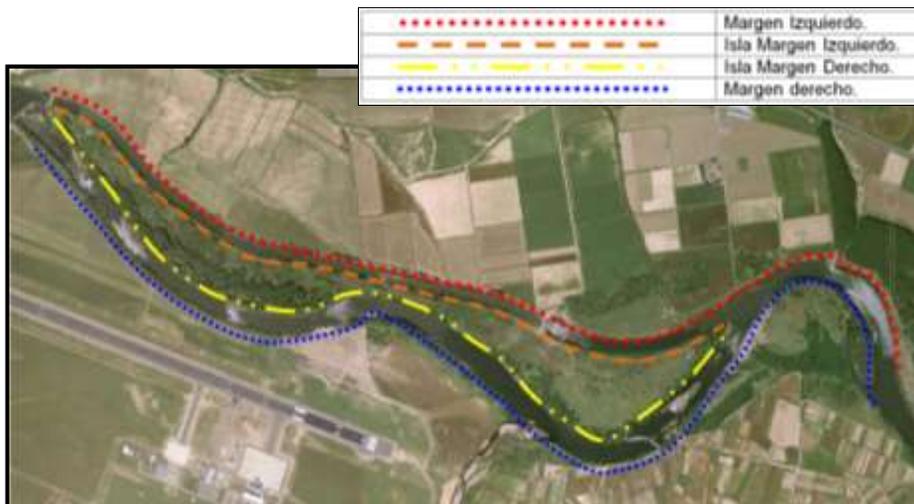
Recorridos empleados para la realización del índice RQI ,para la situación de las trampas en el muestreo y para la catalogación del hábitat del visón europeo.

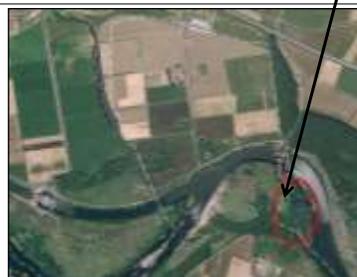
LEYENDA	
SITUACIÓN Y NÚMERO DE CADA TRAMPA.	RQI
O Trampas en La Rioja	Muy pobre
T Trampas en Navarra	Pobre
Río Ebro	Regular
	Bueno

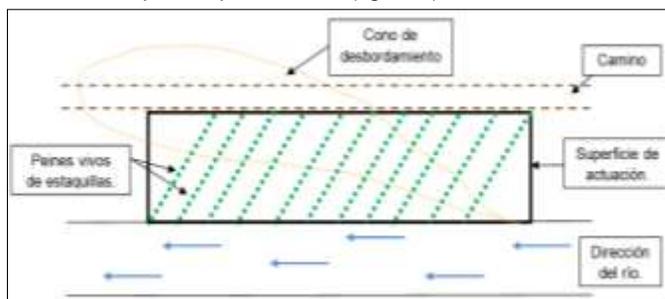
Figura 1: Croquis del cepillo o peine vivo.

- Obras de protección de las márgenes:
  - ❖ Estaquillado de alta densidad.
  - ❖ Empalizadas trenzadas.
  - ❖ Cepillos o peines vivos (figura 1).

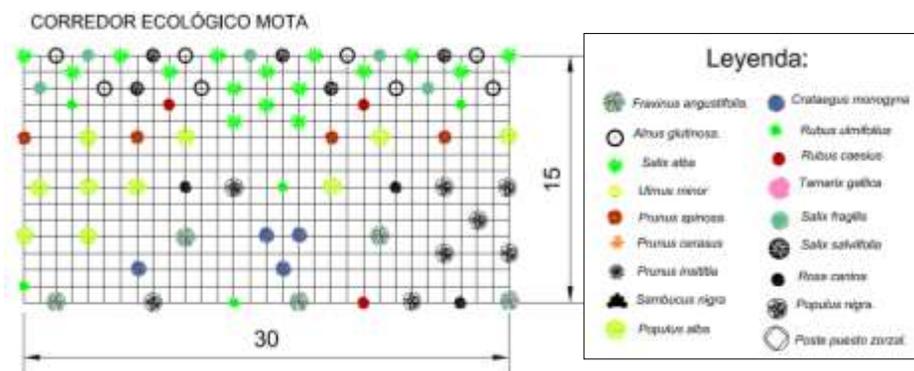
- Preparación del terreno e implantación de la vegetación.
  - ❖ Módulo arial.
  - ❖ Módulo estanque.
  - ❖ Módulo refugio visión.
  - ❖ Módulo puesto zorzal.
  - ❖ Módulo corredor ecológico.
  - ❖ Módulo corredor ecológico mota.
  - ❖ Módulo borde camino.
  - ❖ Módulo zona de pescadores.

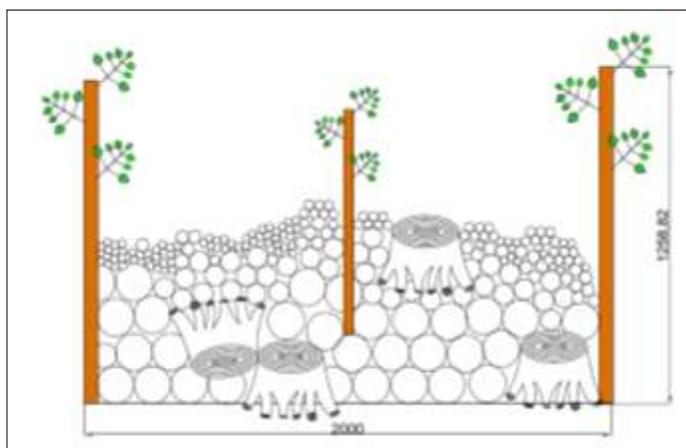
Figura 2: Croquis del seto tipo Benjes.

3. MEJORA DE LAS POBLACIONES FAUNÍSTICAS.
  - Creación de refugios para aves.
  - Creación de refugios para el visón: cúmulos de vegetación y setos tipo Benjes.

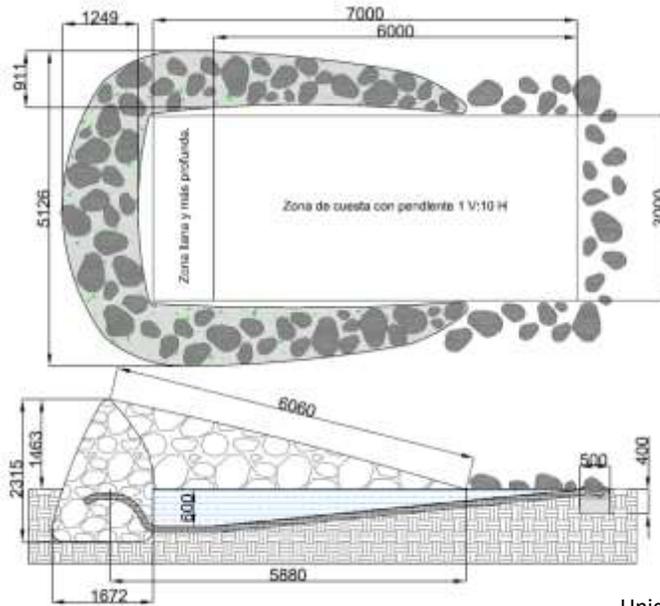
- Creación de un estanque para anfibios.

Unidades en mm.

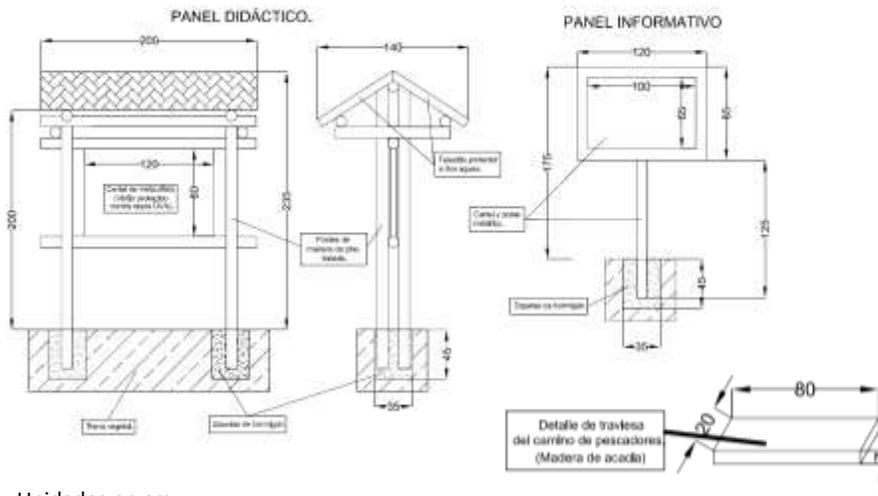
4. COLOCACIÓN DE MOBILIARIO URBANO.
  - Colocación de carteles informativos y didácticos.
  - Construcción de caminos para pescadores.

Unidades en cm.
