II Encuentro sobre Restauración Hidrológico-Forestal Uva-UCAV

# Efectos sobre el suelo y la vegetación de la restauración de las cárcavas de Tórtoles (Ávila) después de 50 años

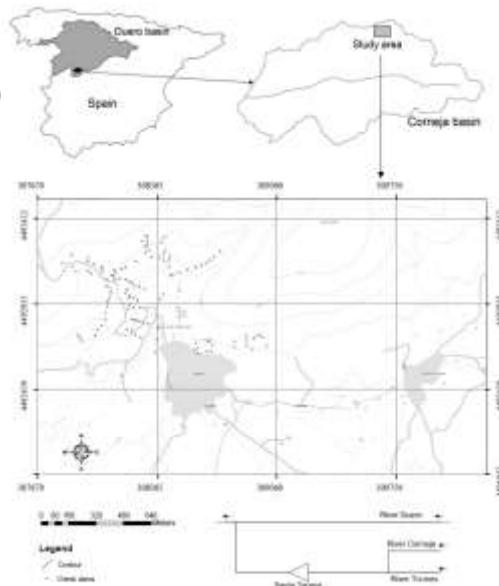
- P media anual = 571 mm
- Factor R erosividad de la lluvia (Wischmeier & Smith, 1978) =  $860 \text{ MJ} \cdot \text{mm} \cdot \text{ha}^{-1} \cdot \text{h}^{-1}$
- ETP Thornthwaite = 659 mm
- T media anual =  $10,6 \text{ }^\circ\text{C}$
- Periodo seco = 2,4 meses.
- Clima mediterráneo-continental.
- Índice aridez UNEP (1997) = 0,89 zona húmeda
- Índice pluviosidad Lang (1915) = 53,9 semiárido
- Monzogranitos biotíticos porfídicos de grano grueso (IGME, 2008), aspecto meteorizado, bolos y canchales
- Orthents y Xerepts (USDA, 2010)
- 70% Ar, pH 6,7
- Vegetación original: bosques de encina y rebollo
- Vegetación actual: pinar de *Psyl*, *Ppt*, *Php*

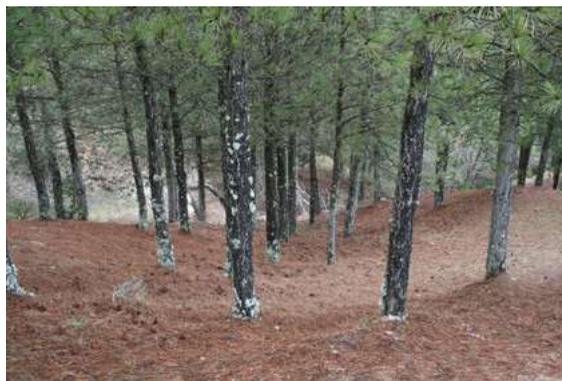
Para caracterizar la masa forestal:

12 parcelas circulares de 10 m de diámetro

Variables medidas: densidad (pies/ha), diámetro normal, altura total

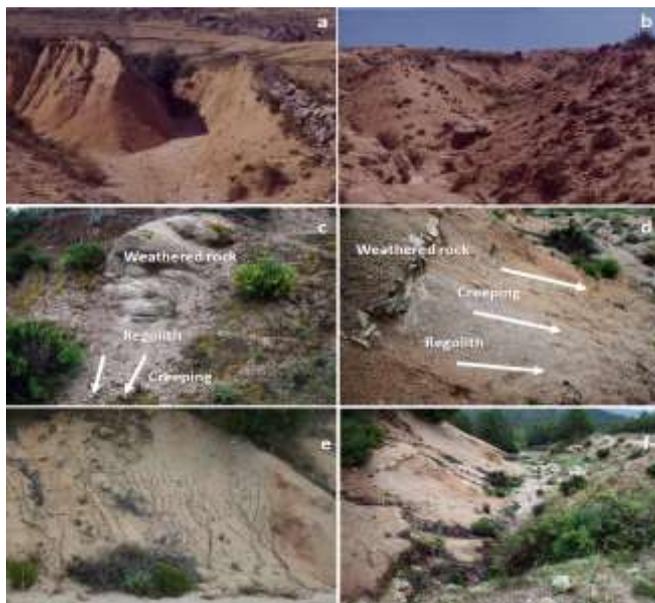
- Tasa de erosión en 50 años (Díaz, 2015):  $5,4 \text{ Mg}\cdot\text{ha}^{-1}\cdot\text{año}^{-1}$   
 $>0,3\text{-}1,4 \text{ Mg}\cdot\text{ha}^{-1}\cdot\text{año}^{-1}$  No tolerable (Verheijen *et al.*, 2009)
- Tasas de erosión actuales (Díaz, 2015):  
 Pinar:  $0,1 \text{ Mg}\cdot\text{ha}^{-1}\cdot\text{año}^{-1}$   
 Cárcavas activas:  $59,9 \text{ Mg}\cdot\text{ha}^{-1}\cdot\text{año}^{-1}$
